## ACCIDENTE/INCIDENTE

Nº2

## DESCRIPCIÓN DEL ACCIDENTE/INCIDENTE

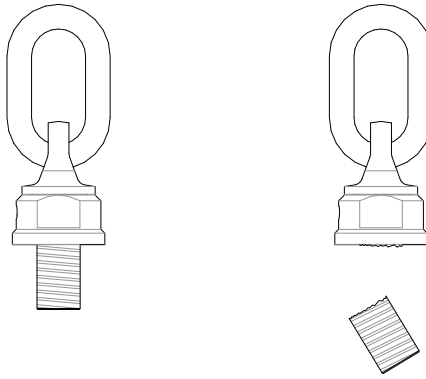
Figura 2

Cuando se estaba iniciando la maniobra de traslación con la pieza levantada se produjo la rotura de uno de las anillas giratorias, partiéndose la parte roscada que quedó dentro del casquillo inserto.

Afortunadamente las otras 3 anillas aguantaron el esfuerzo evitando que la pieza sufriera daño alguno.

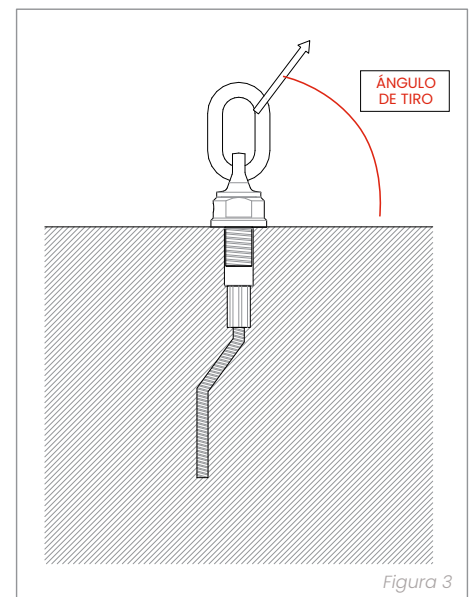
Figura 3

El casquillo inserto en la pieza, que se rompió se vio que no estaba perpendicular a la superficie de la pieza fabricada, es decir que estaba ligeramente ladeado.

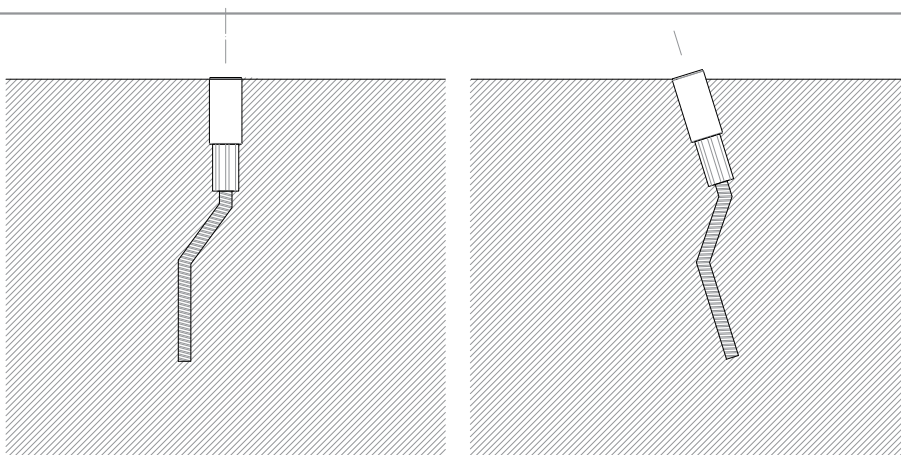
Para explicarlo mejor se exagera la Figura 4 :

- 1 Poner especial atención en producción en la colocación de los casquillos insertos para que queden perpendiculares a la superficie donde se colocan.
- 2 Utilizar imanes que permiten la colocación en la posición correcta de los casquillos insertos cuando se trate de laterales o fondo del molde.
- 3 Formar a los trabajadores en la importancia de que apoye completamente el disco de la anilla sobre la superficie de la pieza hormigonada.
- 4 Concienciar a los trabajadores de su participación en la detección de riesgos.
- 5 En caso de que en la zona donde se produce el tiro, el disco de la anilla no apoya en la superficie de la pieza. Colocar una chapa metálica, en forma de cuña, para evitar que trabaje el tornillo de la anilla de elevación.

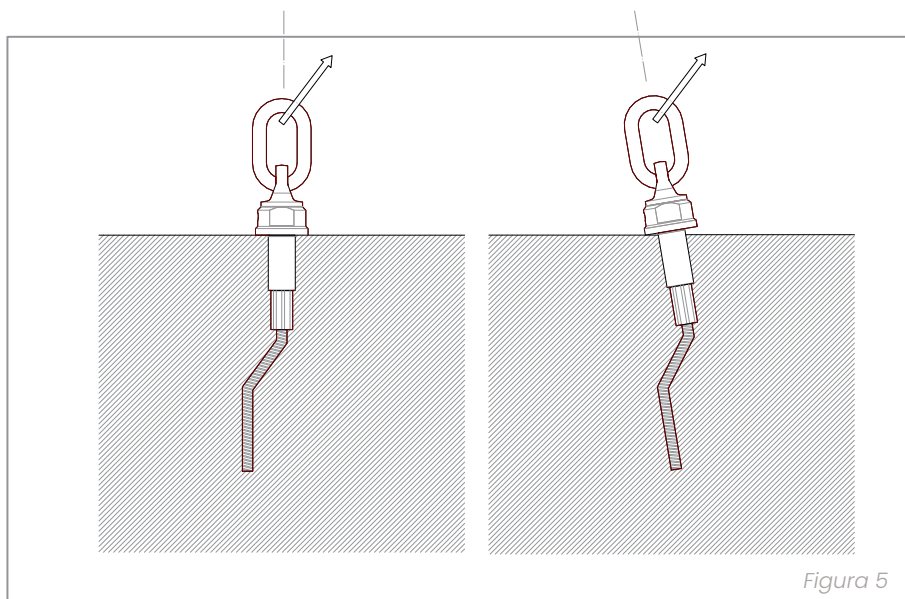
Figura 5

Eso no permitía que la anilla giratoria se roscase hasta hacer tope en toda su superficie en el hormigón de la pieza (Figura 5).

La dirección en la que estaba inclinado el casquillo inserto, era la más desfavorable haciendo que el tornillo de la anilla estuviera trabajando como no estaba previsto

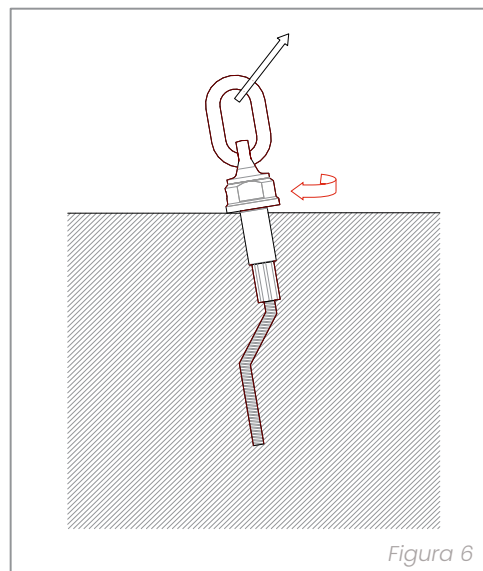
Figura 6

Se observó que el ángulo de tiro entre la cara superior de la pieza y el ramal de la eslinga de cuatro ramales era menor de  $45^\circ$  derivado de que la altura de la nave no permitía utilizar ángulos mayores para poder apilar el material en altura.

El esfuerzo se incrementaba por el ángulo de tiro que hemos citado en el primer punto (Figura 6).
