## DESCRIPCIÓN DEL ACCIDENTE/INCIDENTE

### 1 TAREA QUE SE ESTABA REALIZANDO

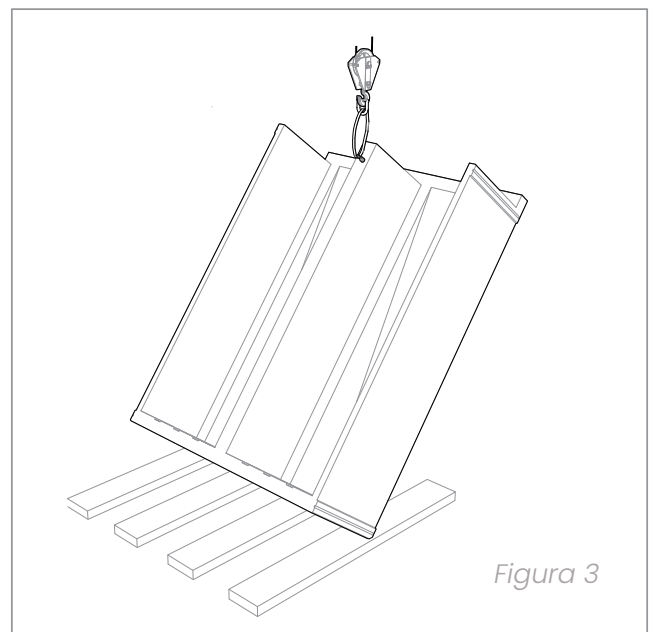
Figura 2

1. Se enganchaba con una anilla roscada RD 20 (Figura 1) en el correspondiente anclaje 67M20 (Figura 2) de la empresa PHILIPP GRUP (INCOMIMEX).

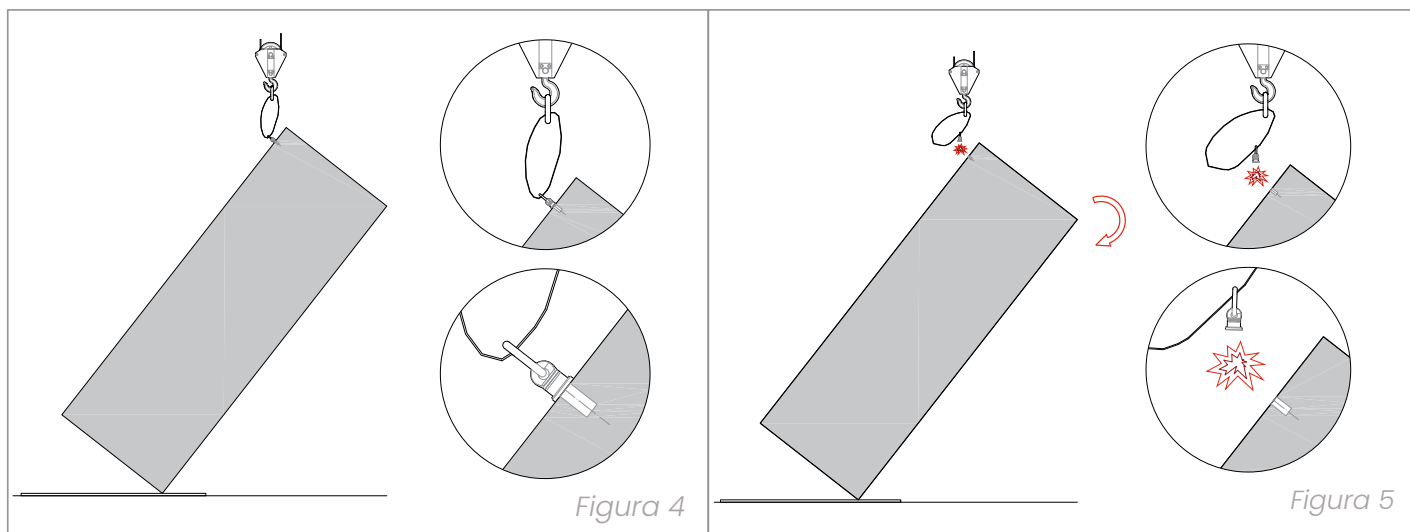
Se inició el volteo tal y como se ha especificado en el punto 1 anterior (Figura 4). En ese momento se produce la rotura de la anilla (Figura 5), cayendo el nicho contra el suelo y destrozándose (Figura 6).

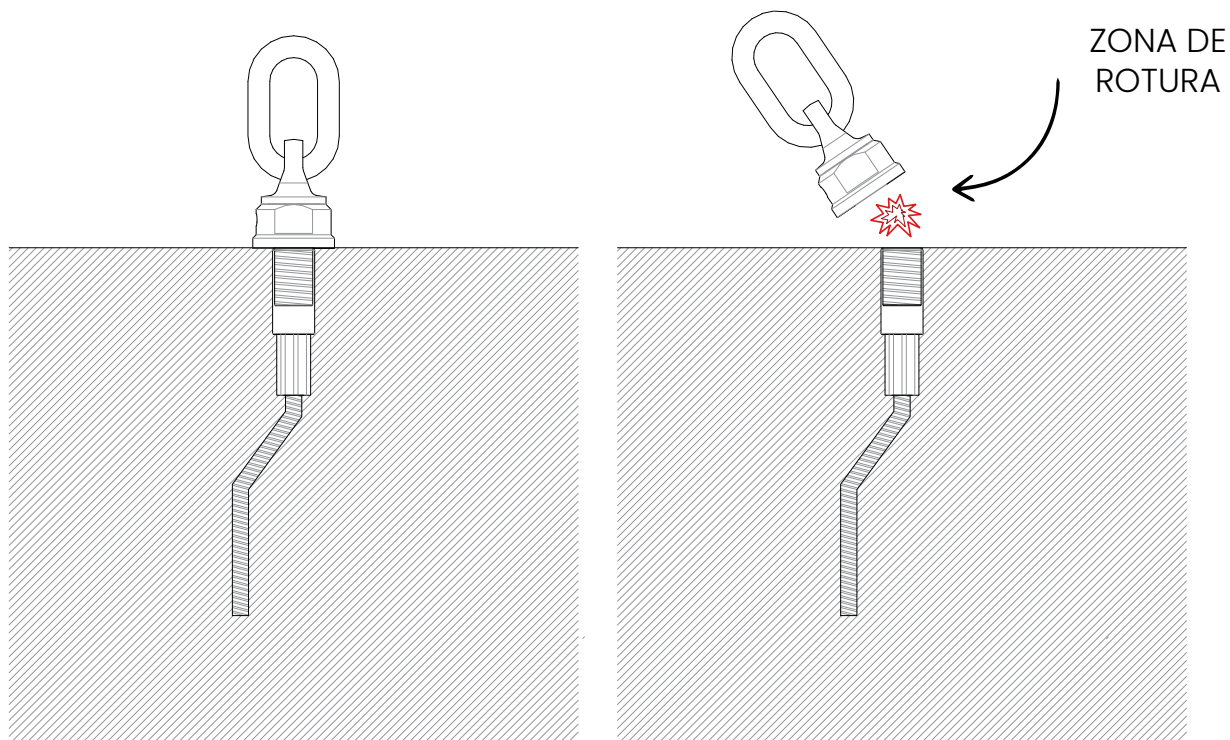
Figura 7

- El trabajador que estaba realizando ese volteo era el encargado de planta, oficial de 1ª con formación en manejo de puente grúa y sobrada experiencia en hacer este trabajo, que ya había realizado en más de 20 ocasiones en la última semana.
- La causa última del accidente fue la rotura del espárrago que forma parte de la anilla de elevación RD 20 del fabricante PHILIPP GRUP (INCOMIMEX).

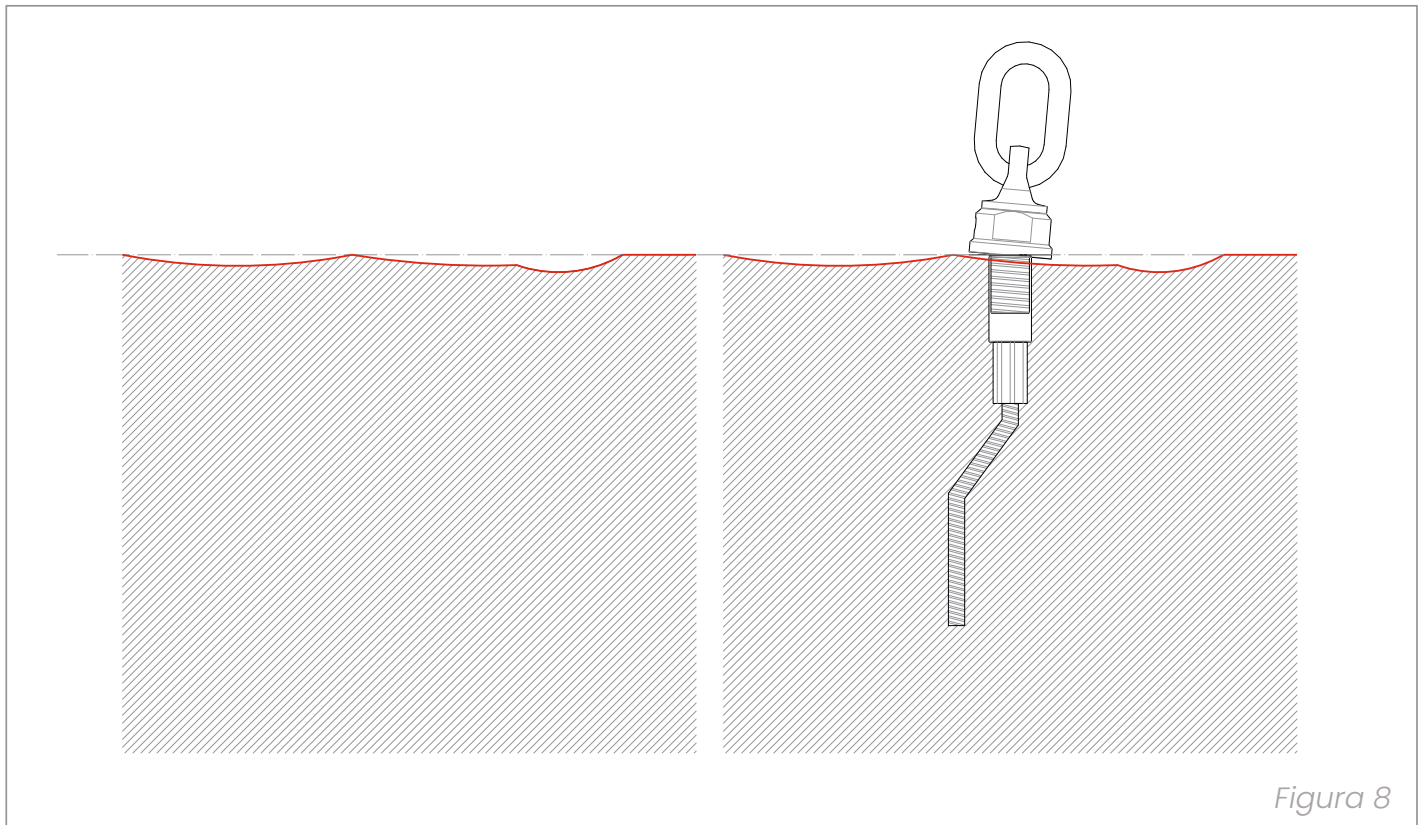
Figura 8

- C)** La causa raíz más probable es la falta de uniformidad en el hormigón en la proximidades de la anilla que ha obligado a un giro de la anilla hasta que el disco ha contactado con el hormigón (Figura 8).

- 2 Incrementar la formación a los trabajadores de la importancia de que el disco de la anilla haga contacto con el hormigón, antes de iniciar cualquier tiro, como se ve en esta figura.

- 3 En fase de producción, velar y poner en las instrucciones de trabajo, la importancia de evitar aire ocluido en las zonas donde están los anclajes de volteo. Formando al personal en dicha instrucción.
