# ACCIDENTE/INCIDENTE

# Nº10

## MONTAJE

## DESCRIPCIÓN DEL ACCIDENTE/INCIDENTE

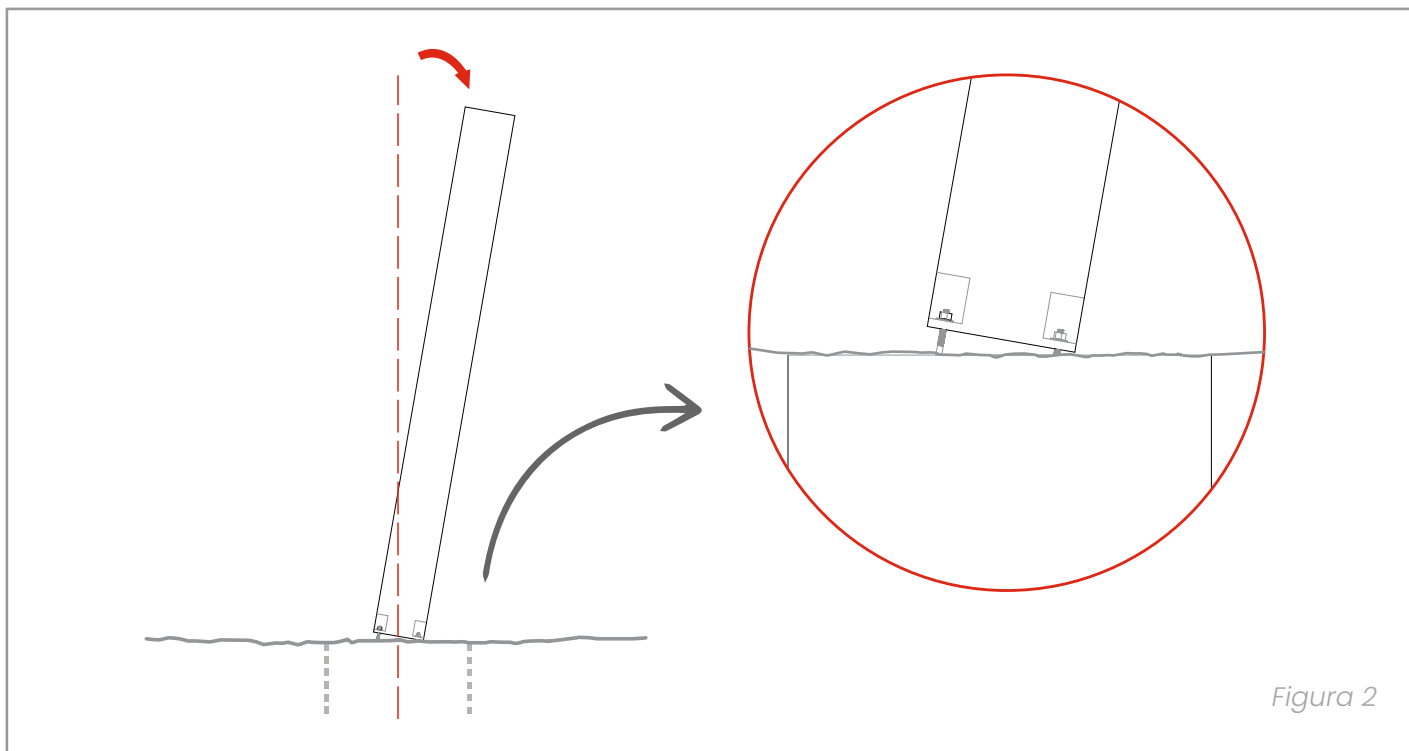
Figura 2

Cuando el equipo llevaba varios pilares montados y aplomados se dio cuenta que uno de los pilares ya montados se había desplomado ostensiblemente.

Al acercarse al pilar desplomado se observó que eran varios de los pernos roscados los que se habían movido de la cimentación.

Se observaba que en la unión del perno roscado a la zapata había resina sin endurecer en varios de los pilares ya montados.

Se aseguraron provisionalmente las pilares con cuñas y puntales hasta que la Dirección Facultativa decidiera.

La Dirección Facultativa dió orden de desmontar todos los pilares que estaban en esa situación y se rehicieran las zapatas.

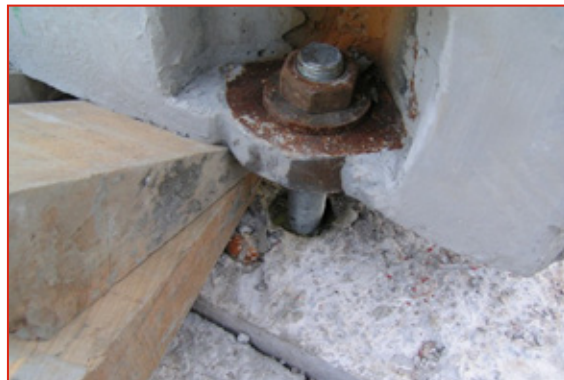
Detalle de unión varilla a cimentación fresca

- 5) Tras la comprobación de la posición correcta de los pernos por parte del topógrafo de la empresa prefabricadora, se había iniciado el montaje.
- 6) Tras el incidente, se comprobó que el producto de inyección, aunque se había colocado varios días antes, seguía sin fraguar. Lo que indicaba que o el producto estaba en mal estado cuando se colocó, o se había hecho una mala mezcla de los dos componentes que la formaban.

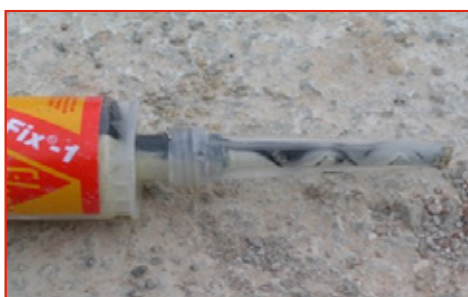
- 7) También los restos de cartuchos utilizados, tenían las boquillas aun viscosas sin endurecer (Figura 3).

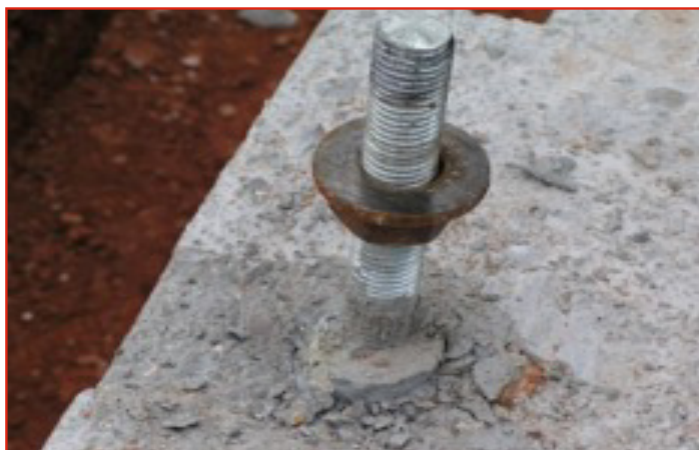
- 8) El problema en el endurecimiento de la inyección había sido el causante de que los pernos en unos casos se metían hacia dentro y en otros se salían hacia fuera desplomando el pilar y sin fijarlo.

*Perno saliendo*

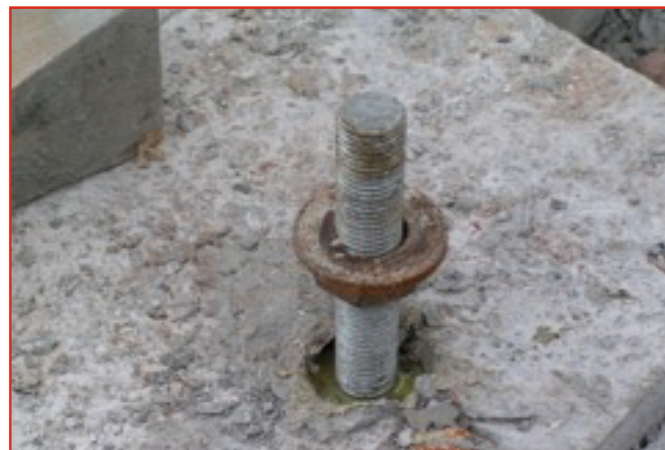
*Perno entrando*

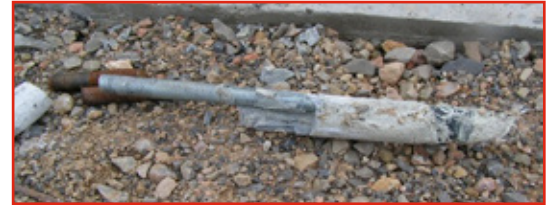
- 5 Los taladros con corona hueca dejan una superficie muy lisa y a veces con polvo que puede dificultar la unión de la resina con las paredes de la zapata taladrada. Aquí se ve como salían las barras roscadas cuando se desmontaron los pilares. Se recomienda limpiar de polvo y aplicar puente de unión en el interior de los taladros.

- 6 Se debe controlar a la vez de la posición en que se han colocado las nuevas barras roscadas, que las resinas se vean duras, en este caso no se comprobó hasta una vez iniciado el montaje.
