# ACCIDENTE/INCIDENTE

# Nº9

## DISEÑO, MONTAJE

## DESCRIPCIÓN DEL ACCIDENTE/INCIDENTE

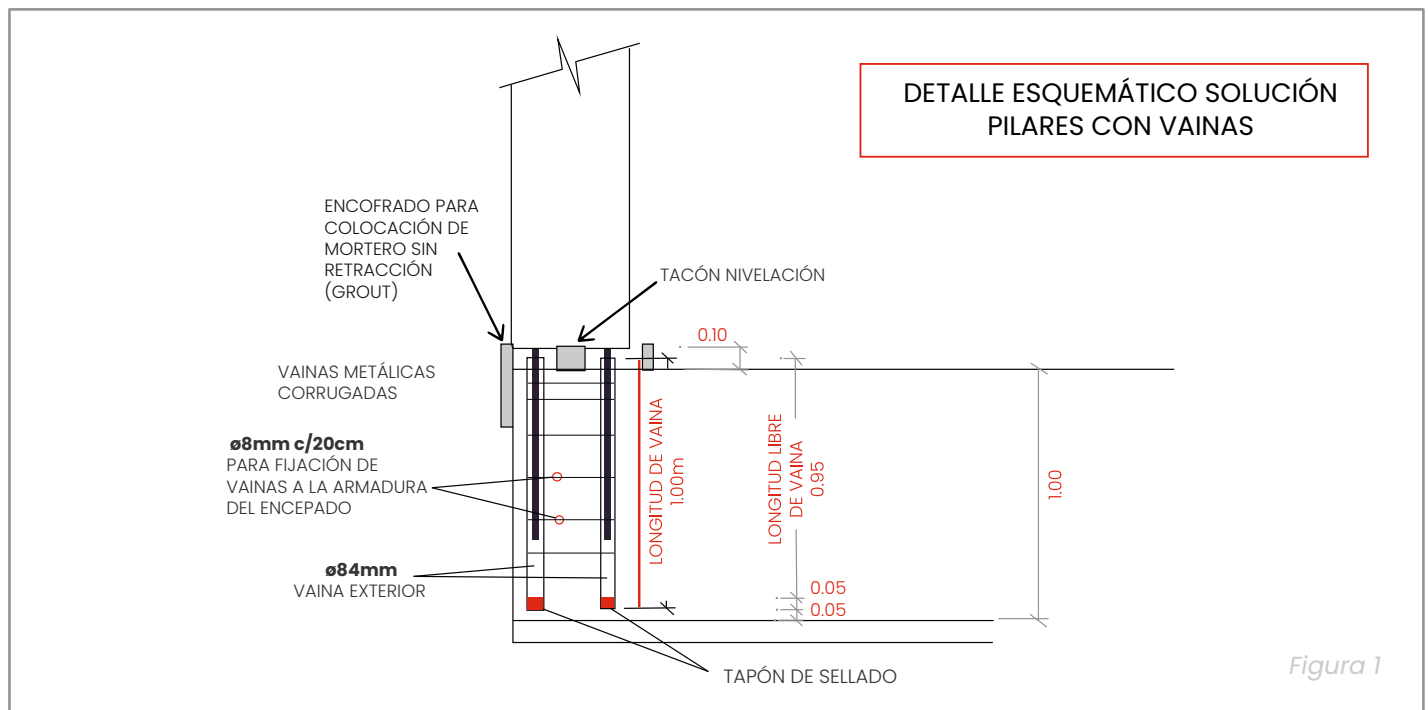
Figura 1

Se estaban montando pilares con barras salientes que encajaban en vainas situadas en la cimentación. Este tipo de uniones, después de la de unión mediante cáliz de cimentación, es una de las más habituales.

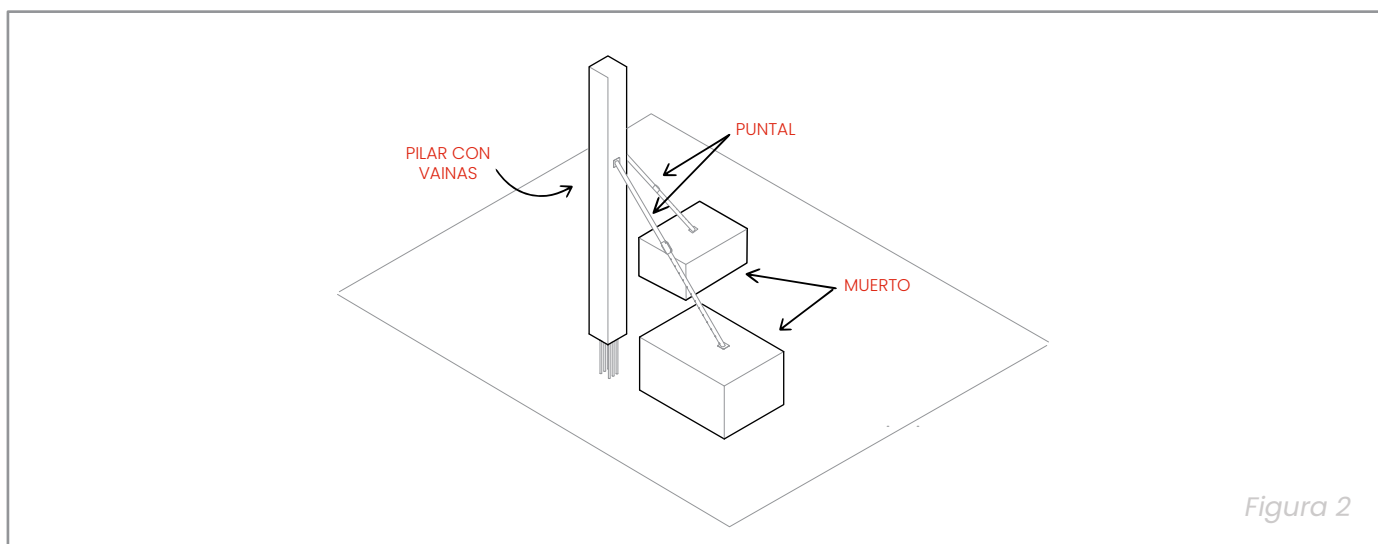
Figura 2

La estabilidad provisional de estos pilares, hasta que el mortero tipo GROUT que llena la vaina ha endurecido, se estaba dando mediante 2 puntales de tracción-compresión sujetos a 2 caras contiguas del pilar y a dos muertos situados frente a dichas caras

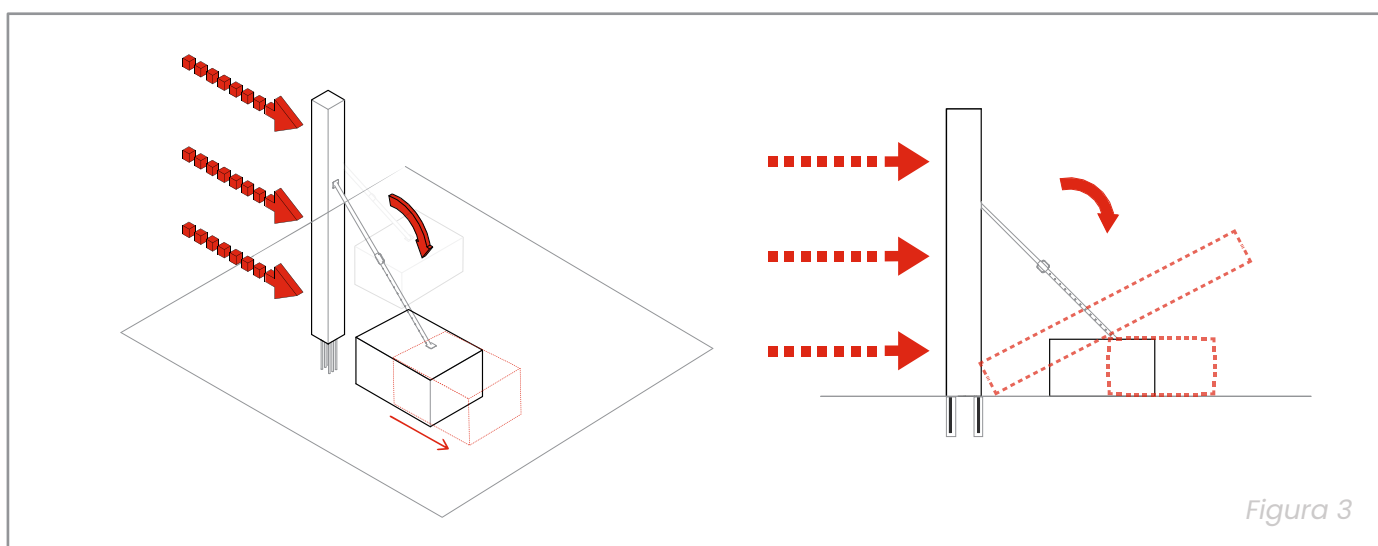
Figura 3

Mientras se estaban montando otros pilares por el mismo método, vino una ráfaga importante de aire que empujó el pilar y este empujó al muerto que se desliza por el suelo cayéndose el pilar sobre este.

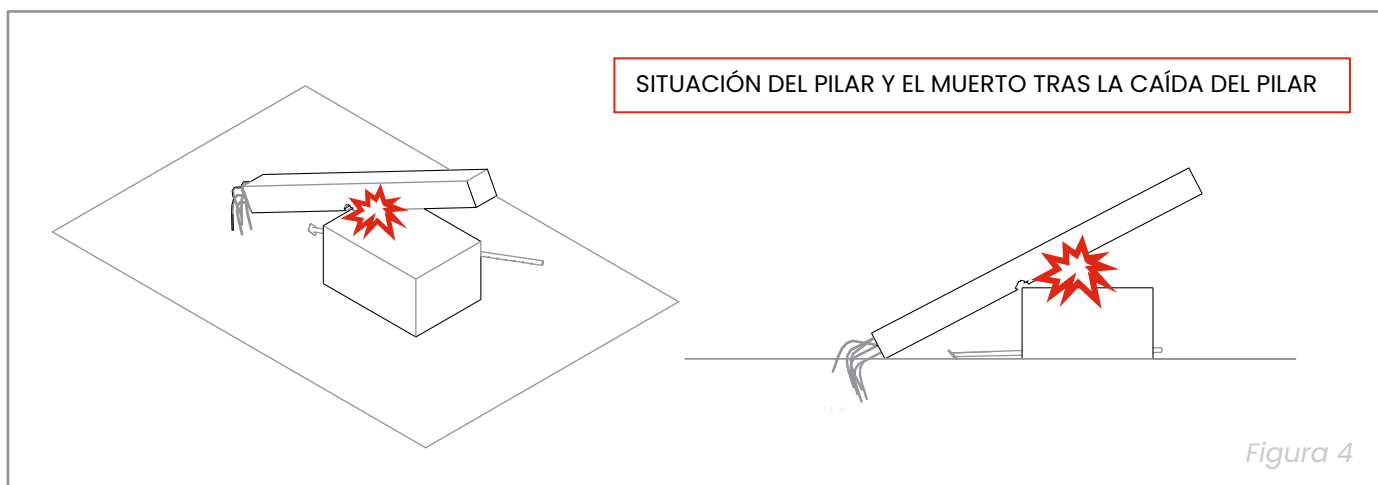
Figura 4

El pilar quedó inservible para su función. Pero no se producen daños personales al no estar el personal de montaje cerca de donde se produjo el accidente.

SITUACIÓN DEL PILAR Y EL MUERTO TRAS LA CAÍDA DEL PILAR

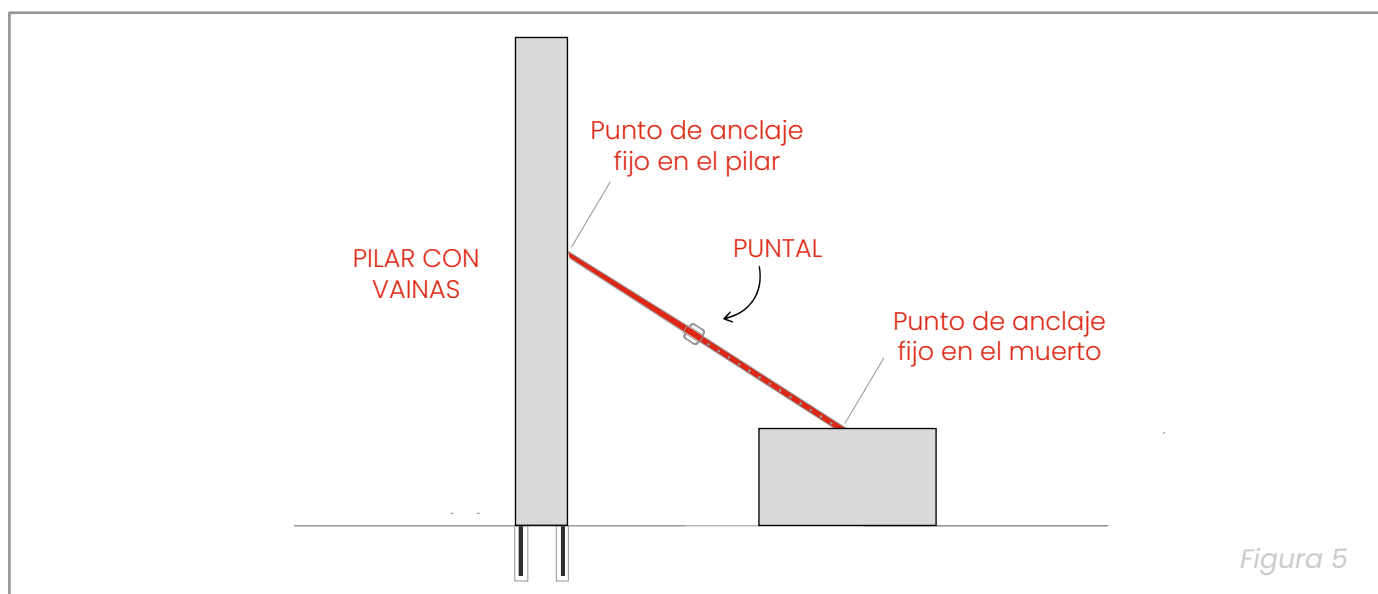
- 1) Según información meteorológica el viento había superado los 35 km/h en esa zona.
- 2) El terreno era muy pedregoso lo que hacía que el coeficiente de rozamiento fuera muy bajo.
- 3) La instrucción de cálculo ya contemplaba un coeficiente de rozamiento bajo para un ángulo de puntales.
- 4) La longitud de los puntales, el anclaje en el pilar que era único y la altura del muerto era fija lo que obligaba a que el puntal no pudiera colocarse a  $60^\circ$  teniendo una componente mayor horizontal que vertical, lo que favoreció el desplazamiento del muerto por la acción del viento. **CONSIDERÁNDOSE EL ÁNGULO DEL PUNTAL CON EL PILAR EL PRINCIPAL CAUSANTE DEL ACCIDENTE.**

- 5) El equipo de montaje había montado los pilares según las instrucciones de montaje del fabricante en donde **no estaba establecido el ángulo entre pilar y puntal**, estaba presente el recurso preventivo y los montadores tenían experiencia sobrada en el montaje de este tipo de piezas, no habiendo, su actuación, influido negativamente en el hecho que ocurrió.

- 1 Se revisó la nota de cálculo respecto al rozamiento con los distintos tipos de terrenos posibles, por si se tenía que modificar, pero era correcta.
- 2 Se comprobó si las dimensiones de los muertos eran suficientes para todo tipo de terrenos.
- 3 Se completó la instrucción de montaje de este tipo de pilares estableciendo la distancia de colocación del muerto respecto al pilar, donde se tiene que fijar el puntal al muerto y al pilar para la longitud establecida del puntal de manera que se cumpla que ángulo de apuntalamiento sea el utilizado en el cálculo.
