## ACCIDENTE/INCIDENTE

Nº2

## DESCRIPCIÓN DEL ACCIDENTE/INCIDENTE

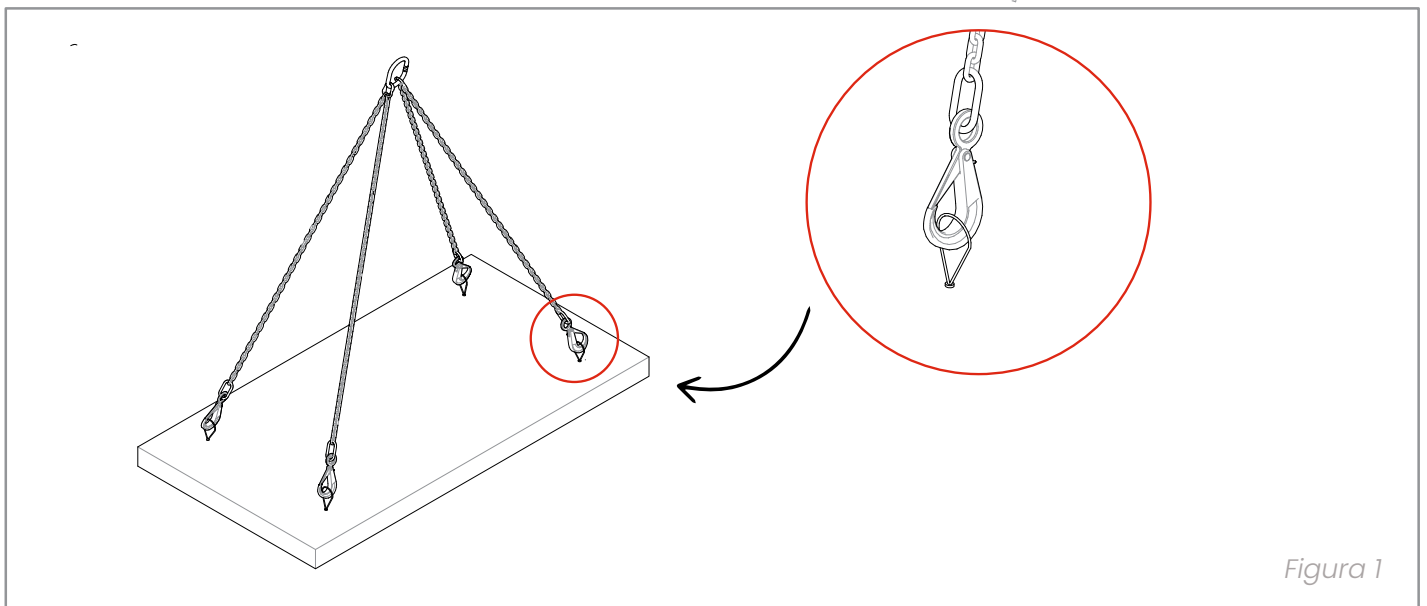
Figura 1

Se estaba transportando una pieza prefabricada desde la zona de producción a la zona de acopio, para en su momento llevarla a la obra. La pieza pesaba unas 3 toneladas y se transportaba con un puente grúa y pulpo de 4 cadenas similar a esta figura (Figura 1).
