# ACCIDENTE/INCIDENTE

# Nº10

## MONTAJE

## DESCRIPCIÓN DEL ACCIDENTE/INCIDENTE

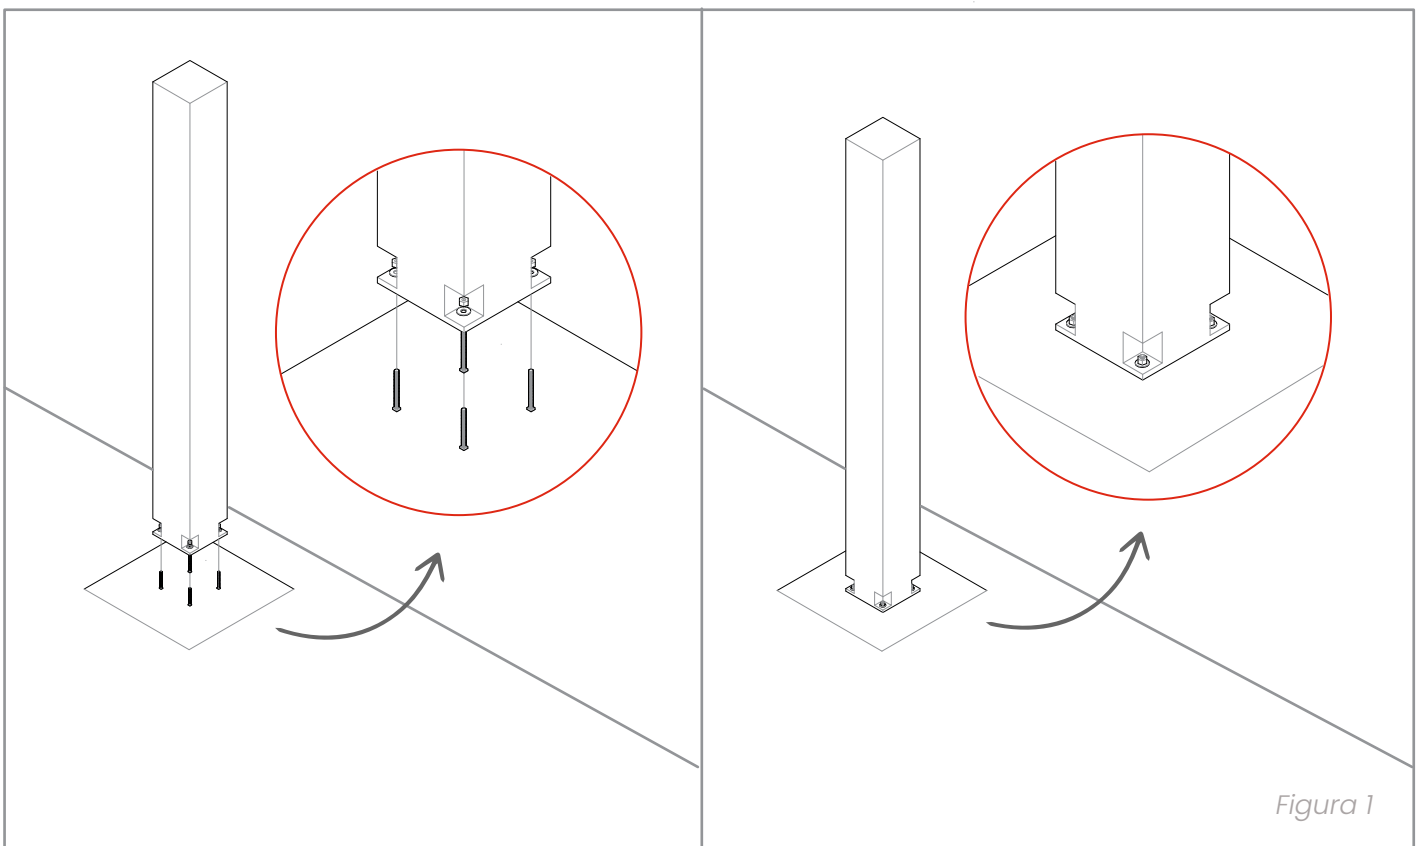
Figura 1

Se estaban montando pilares mediante la unión atornillada de pilares a cimentación tipo PEIKKO.

En dicha solución de unión de pilares a la cimentación, se deja en fase de ejecución de la cimentación unas barras roscadas que encajarán con unas cajas dejadas en los pilares, que luego casarán y se atornillarán.
